MAGNETISCHE ONBALANS

Troubleshooting door Mobiel Technische Dienst

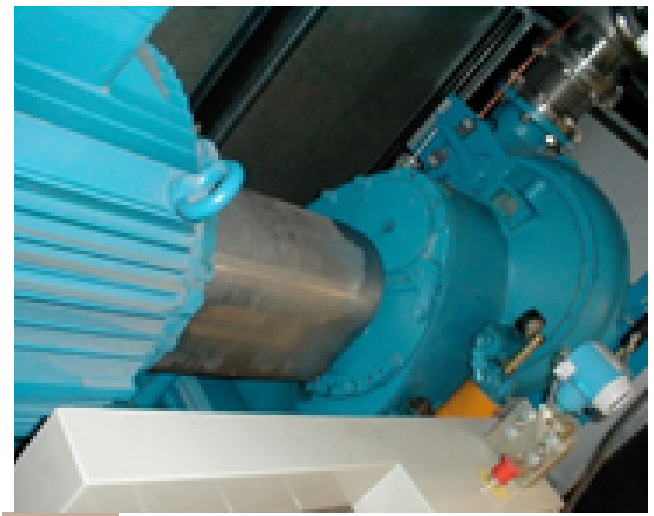
Figuur 1 Magnetisch onbalans

Tussen de rotor en de stator van een elektromotor bevindt zich een luchtspleet waarin het magnetisch draaiveld de energie-overdracht verzorgt van de stator naar de rotor.

In theorie is deze luchtspleet rondom even breed. Dan zijn de magnetische krachten rondom gelijk. In de praktijk mag er een verschil tot 10% zijn. Soms is dit verschil veel groter en komen de ongelijke krachten voor rekening van de lagers. In het spectrum wordt magnetische onbalans zichtbaar op twee maal de netfrequentie van 50 Hz, dus 100 Hz exact. Dit komt omdat één omwenteling, één sinus, twee maal door de nul gaat. Een ongelijke luchtspleet kan ontstaan doordat de stator ovaal wordt. Dat kan door een losse fundatiebout komen, een verzakt of krom frame, soms worden er geen vulplaatjes gebruikt of zijn ze weggetrild.
